OGGETTO: Commissariato di P.S. Anzio.  
Problematiche relative allo stato e alla sicurezza dei luoghi di lavoro.

OGGETTO: **Accesso sui luoghi di lavoro - art.50 D.Lgs. 81/08 - Commissariato di P.S. di Anzio.**  
**Relazione tecnica.**

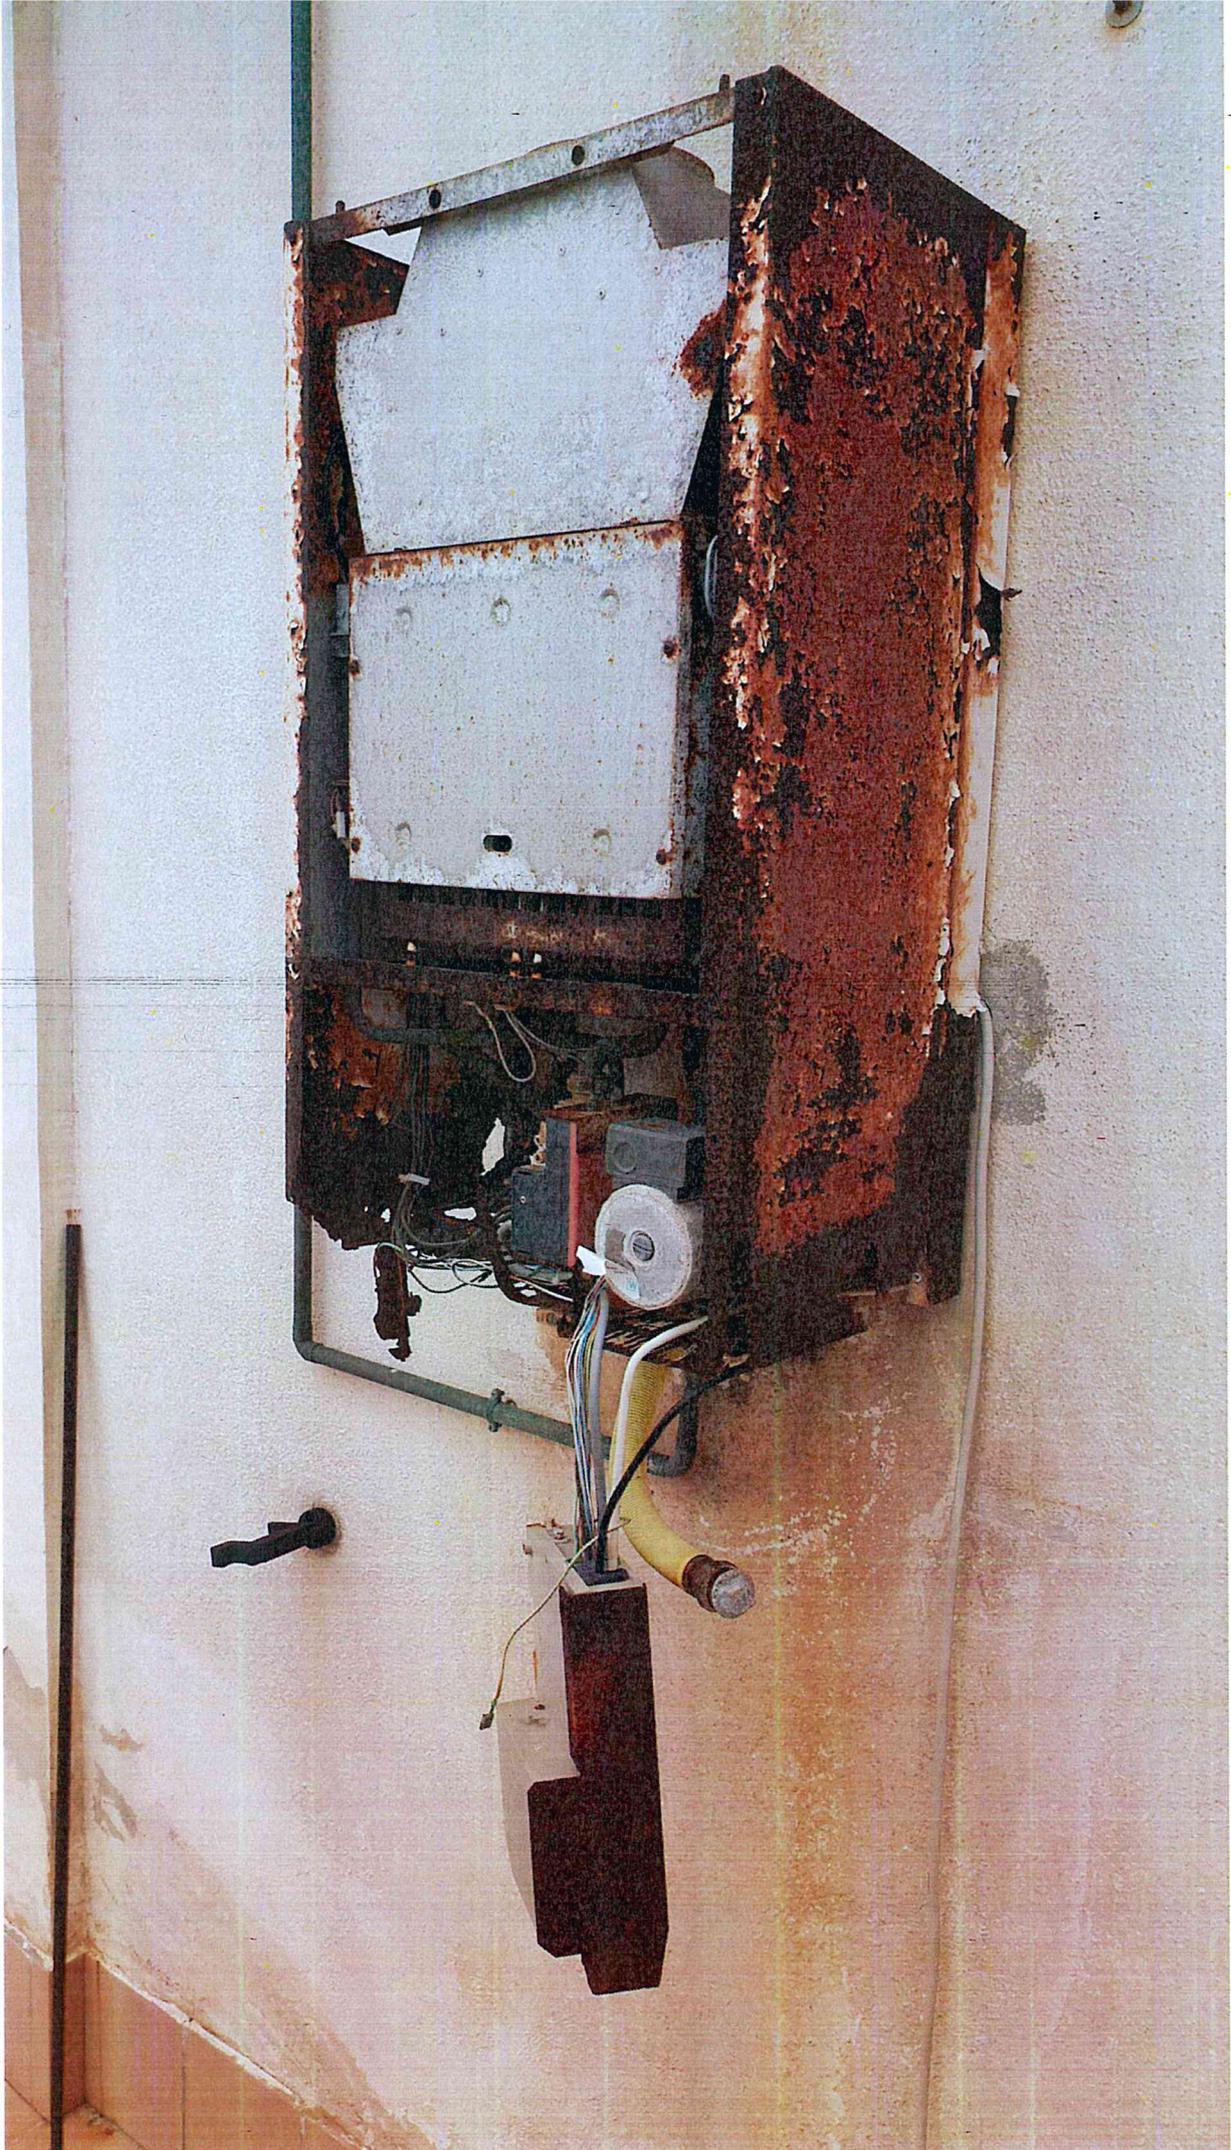
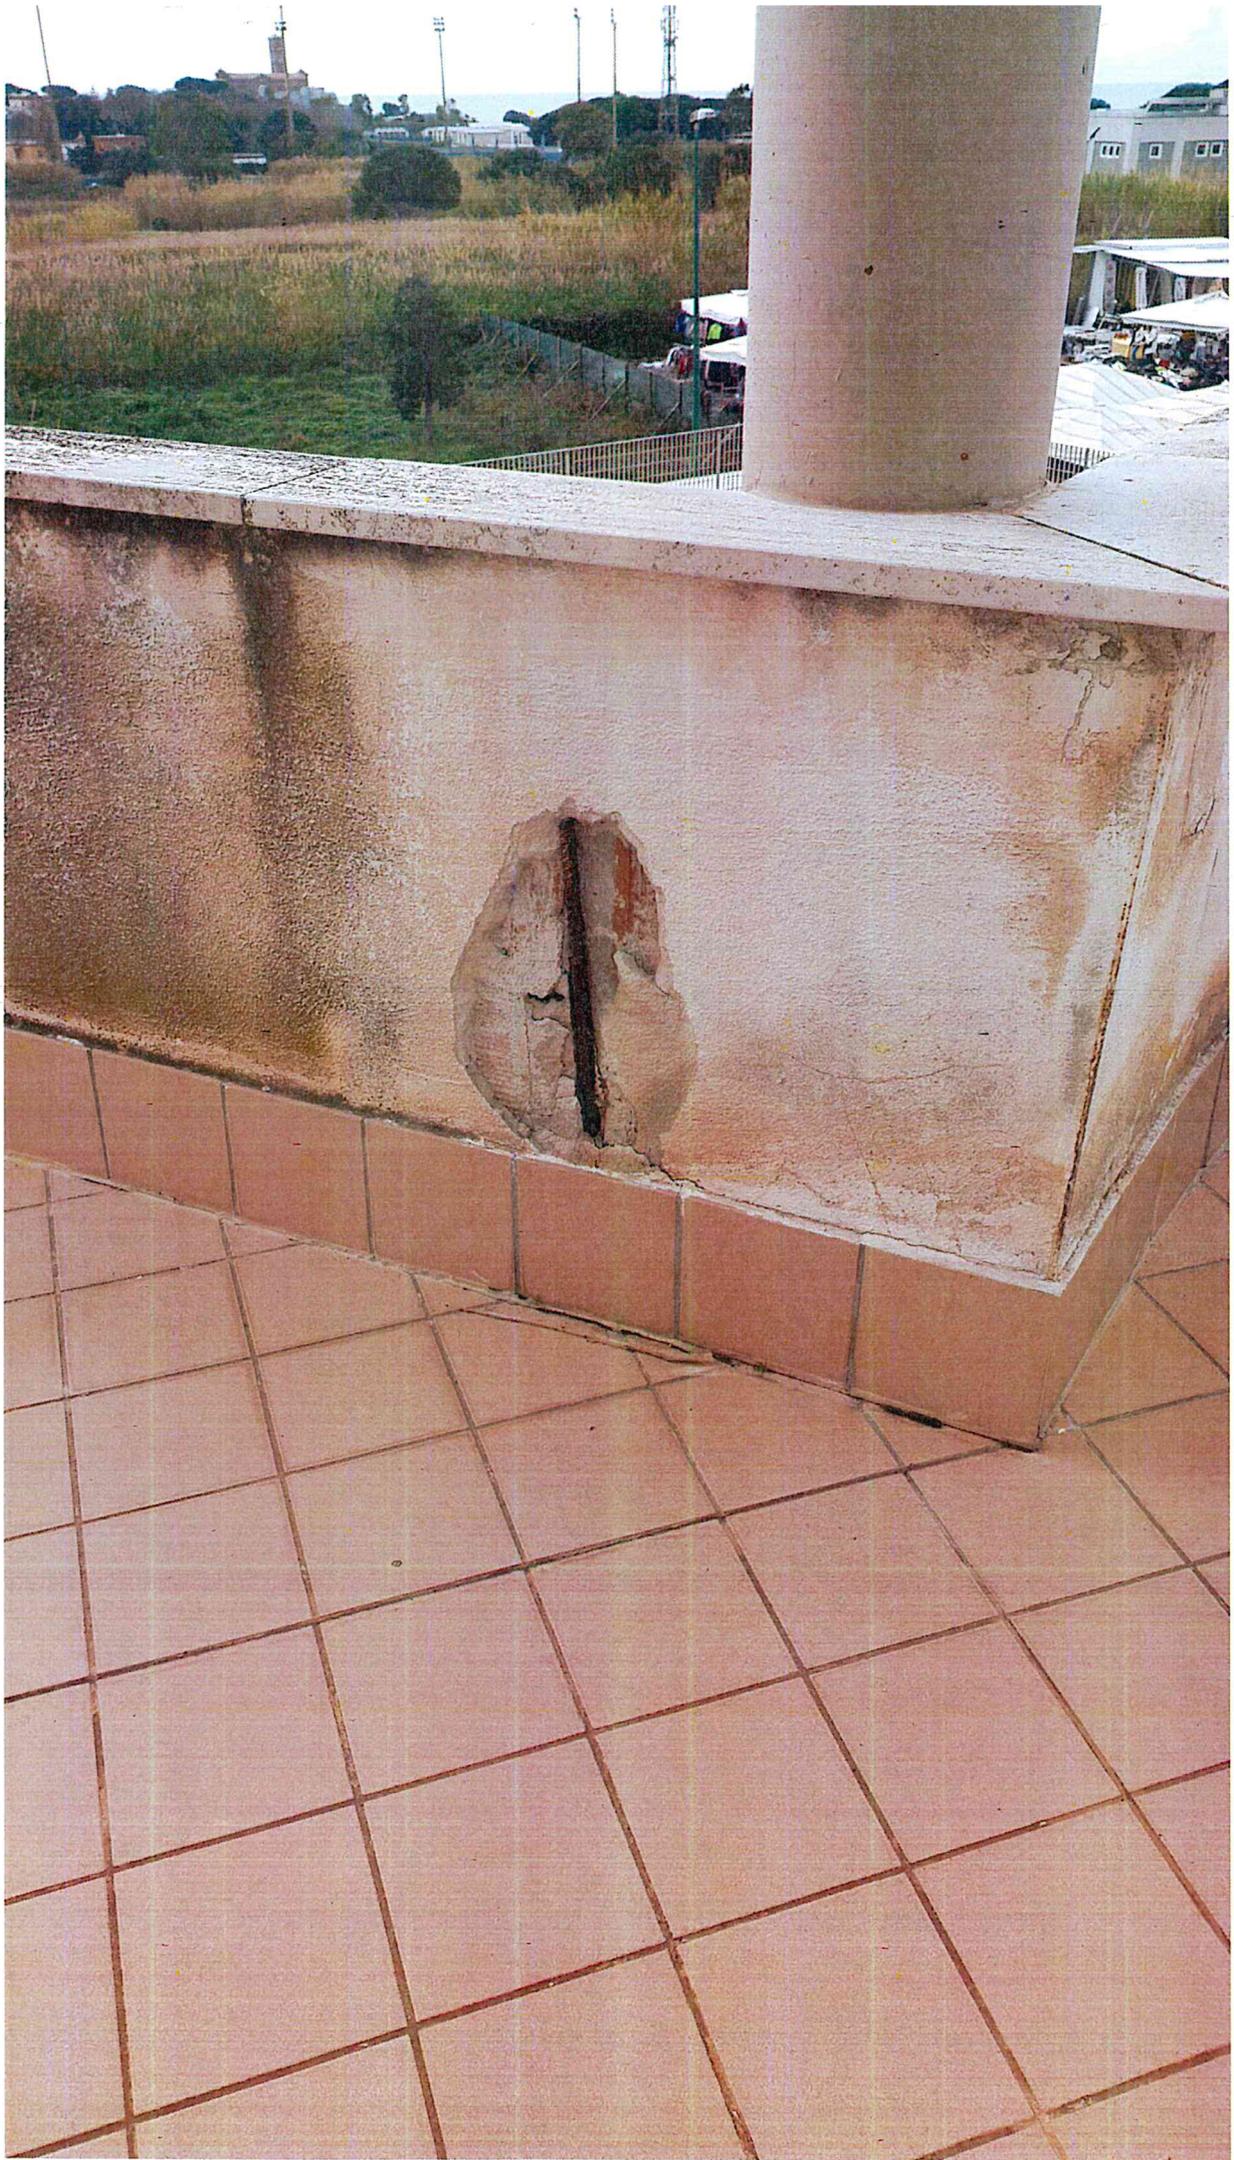
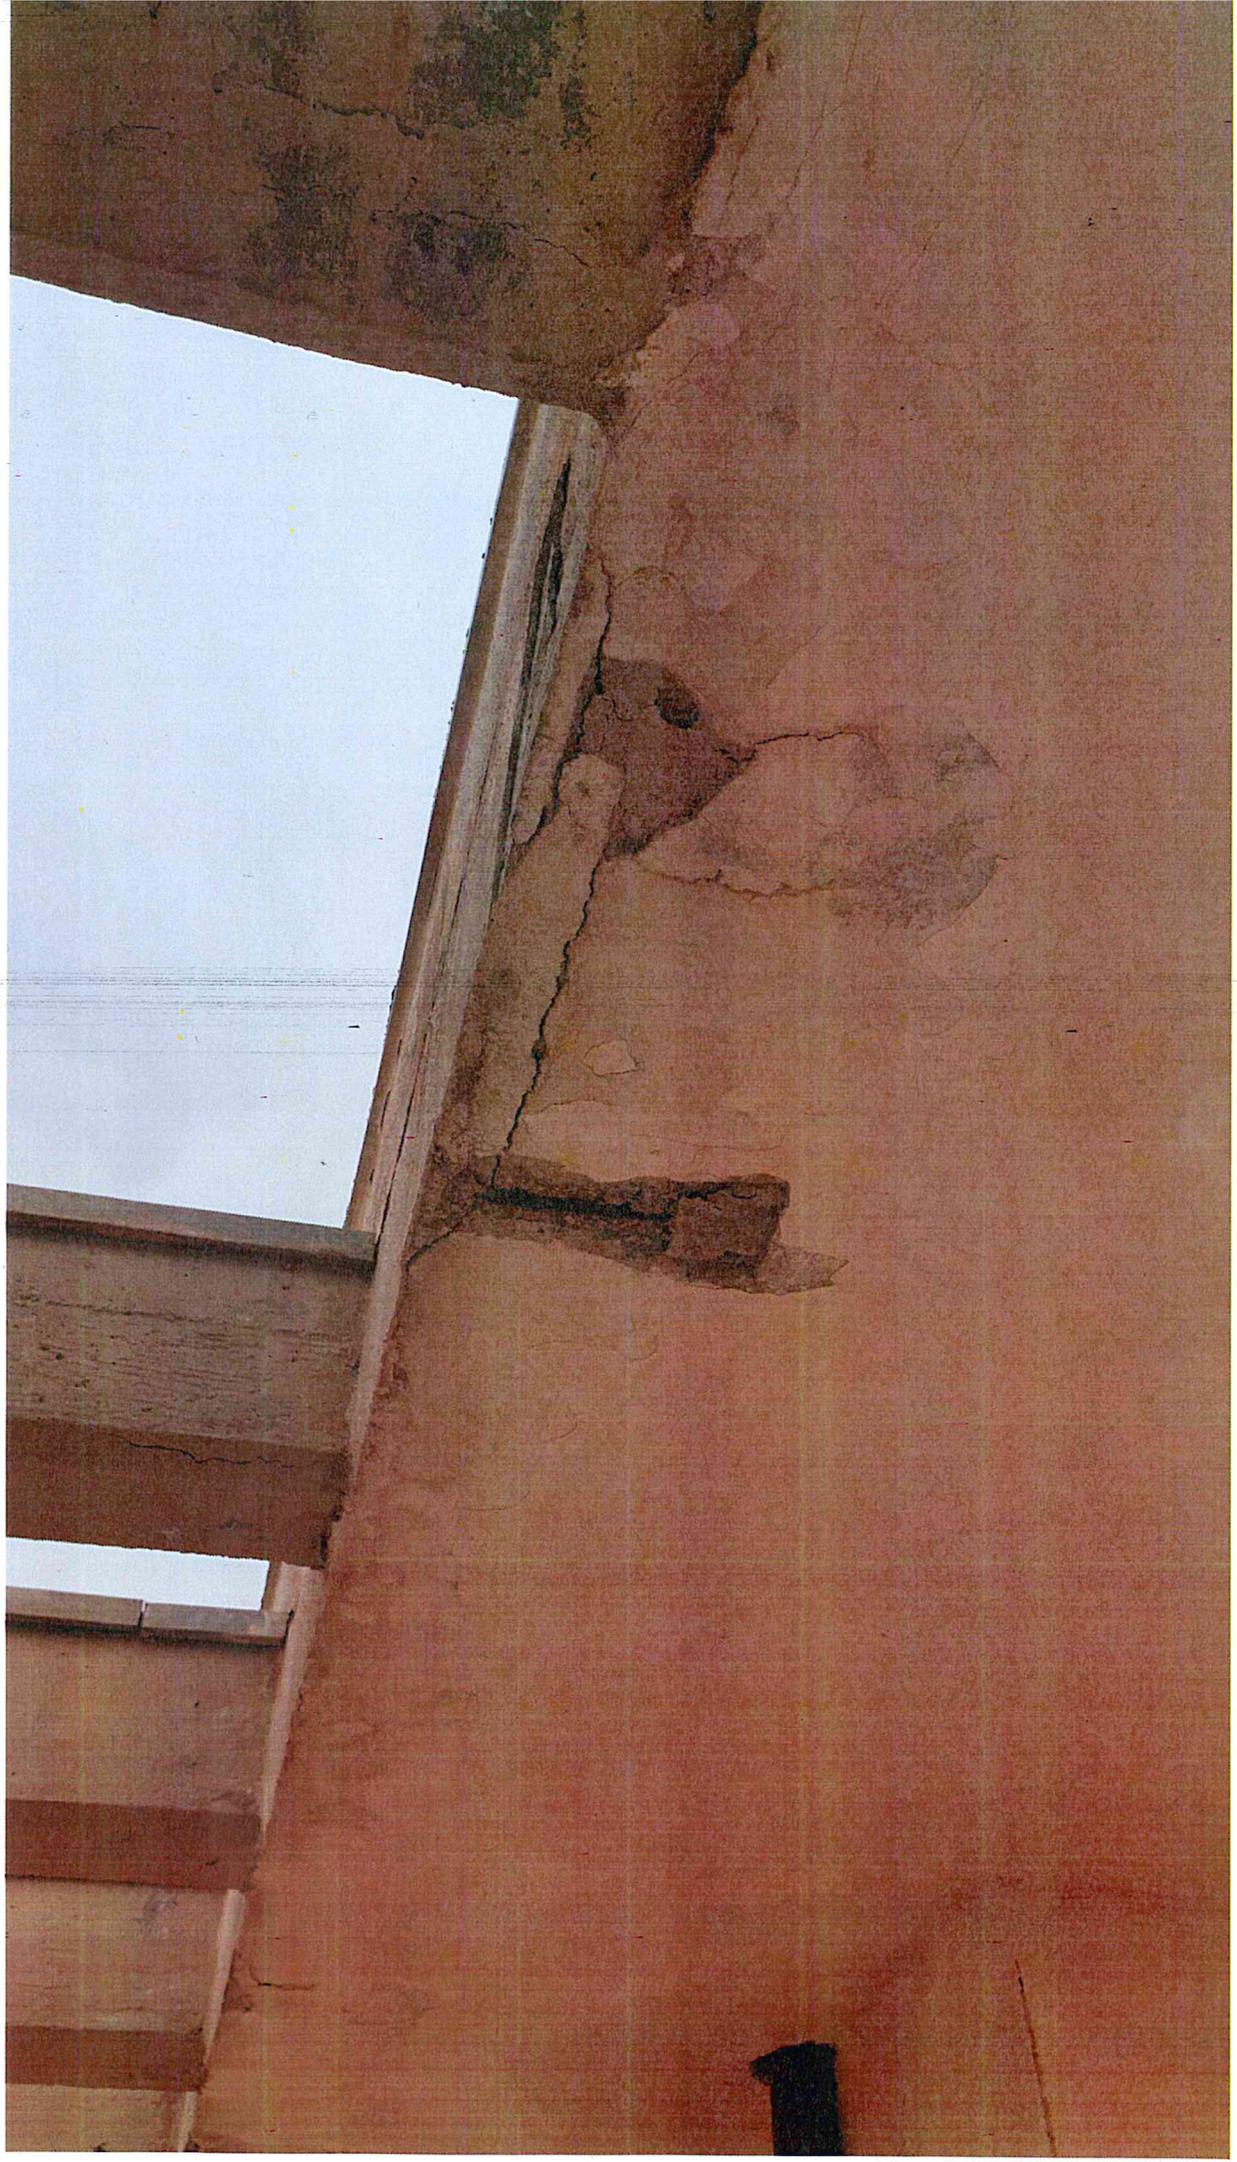
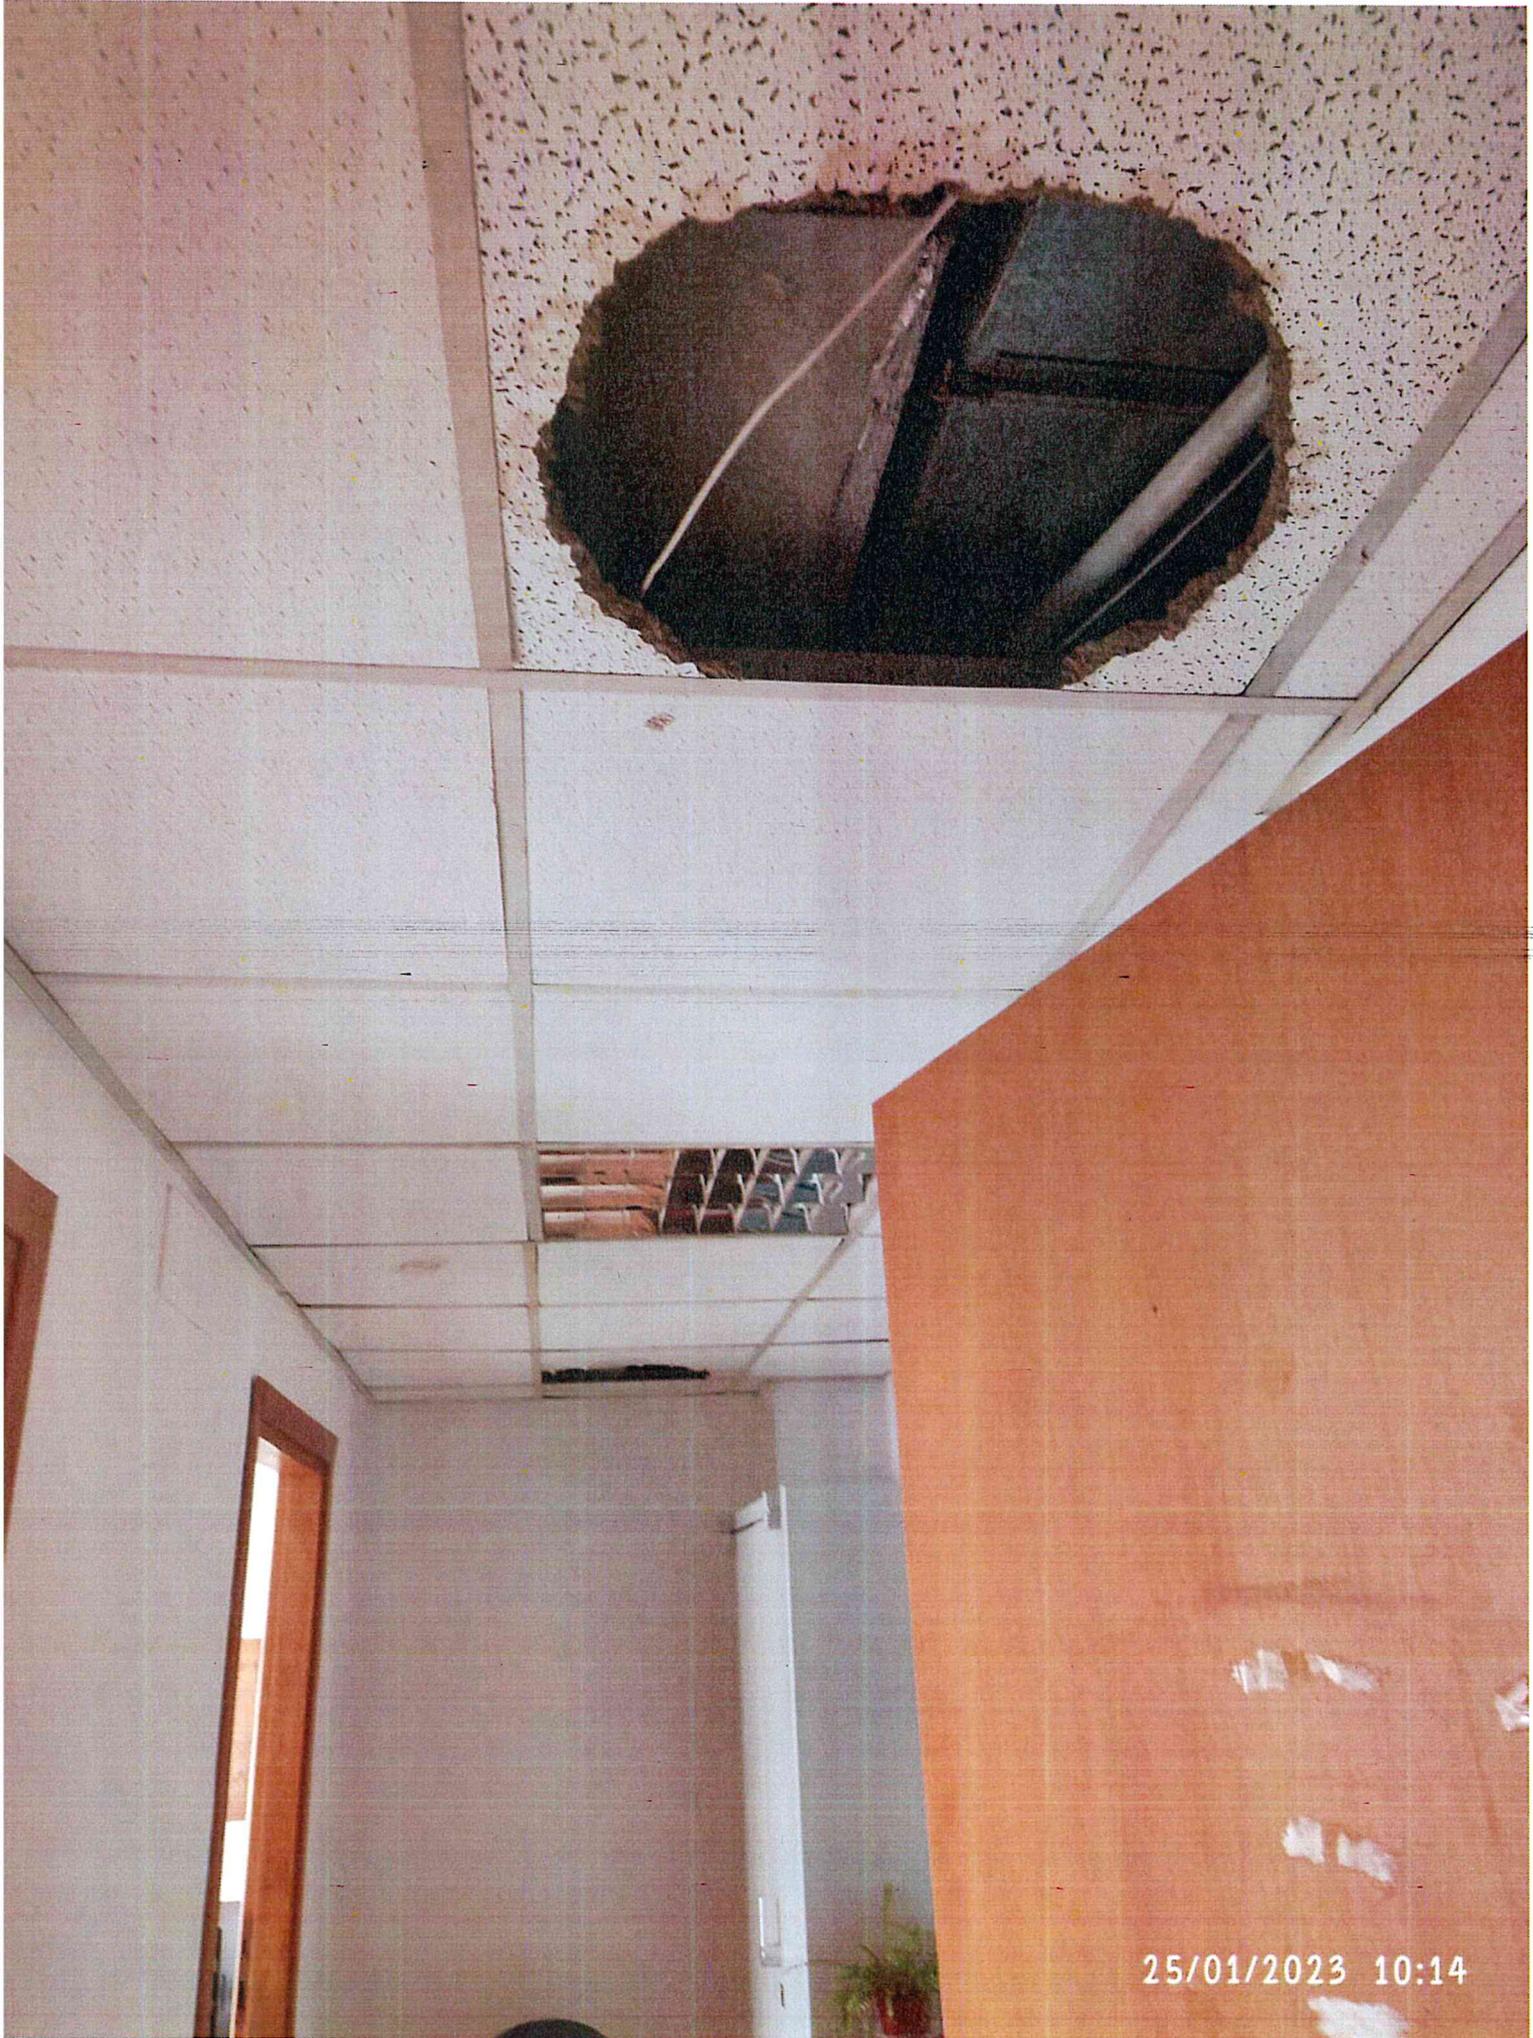
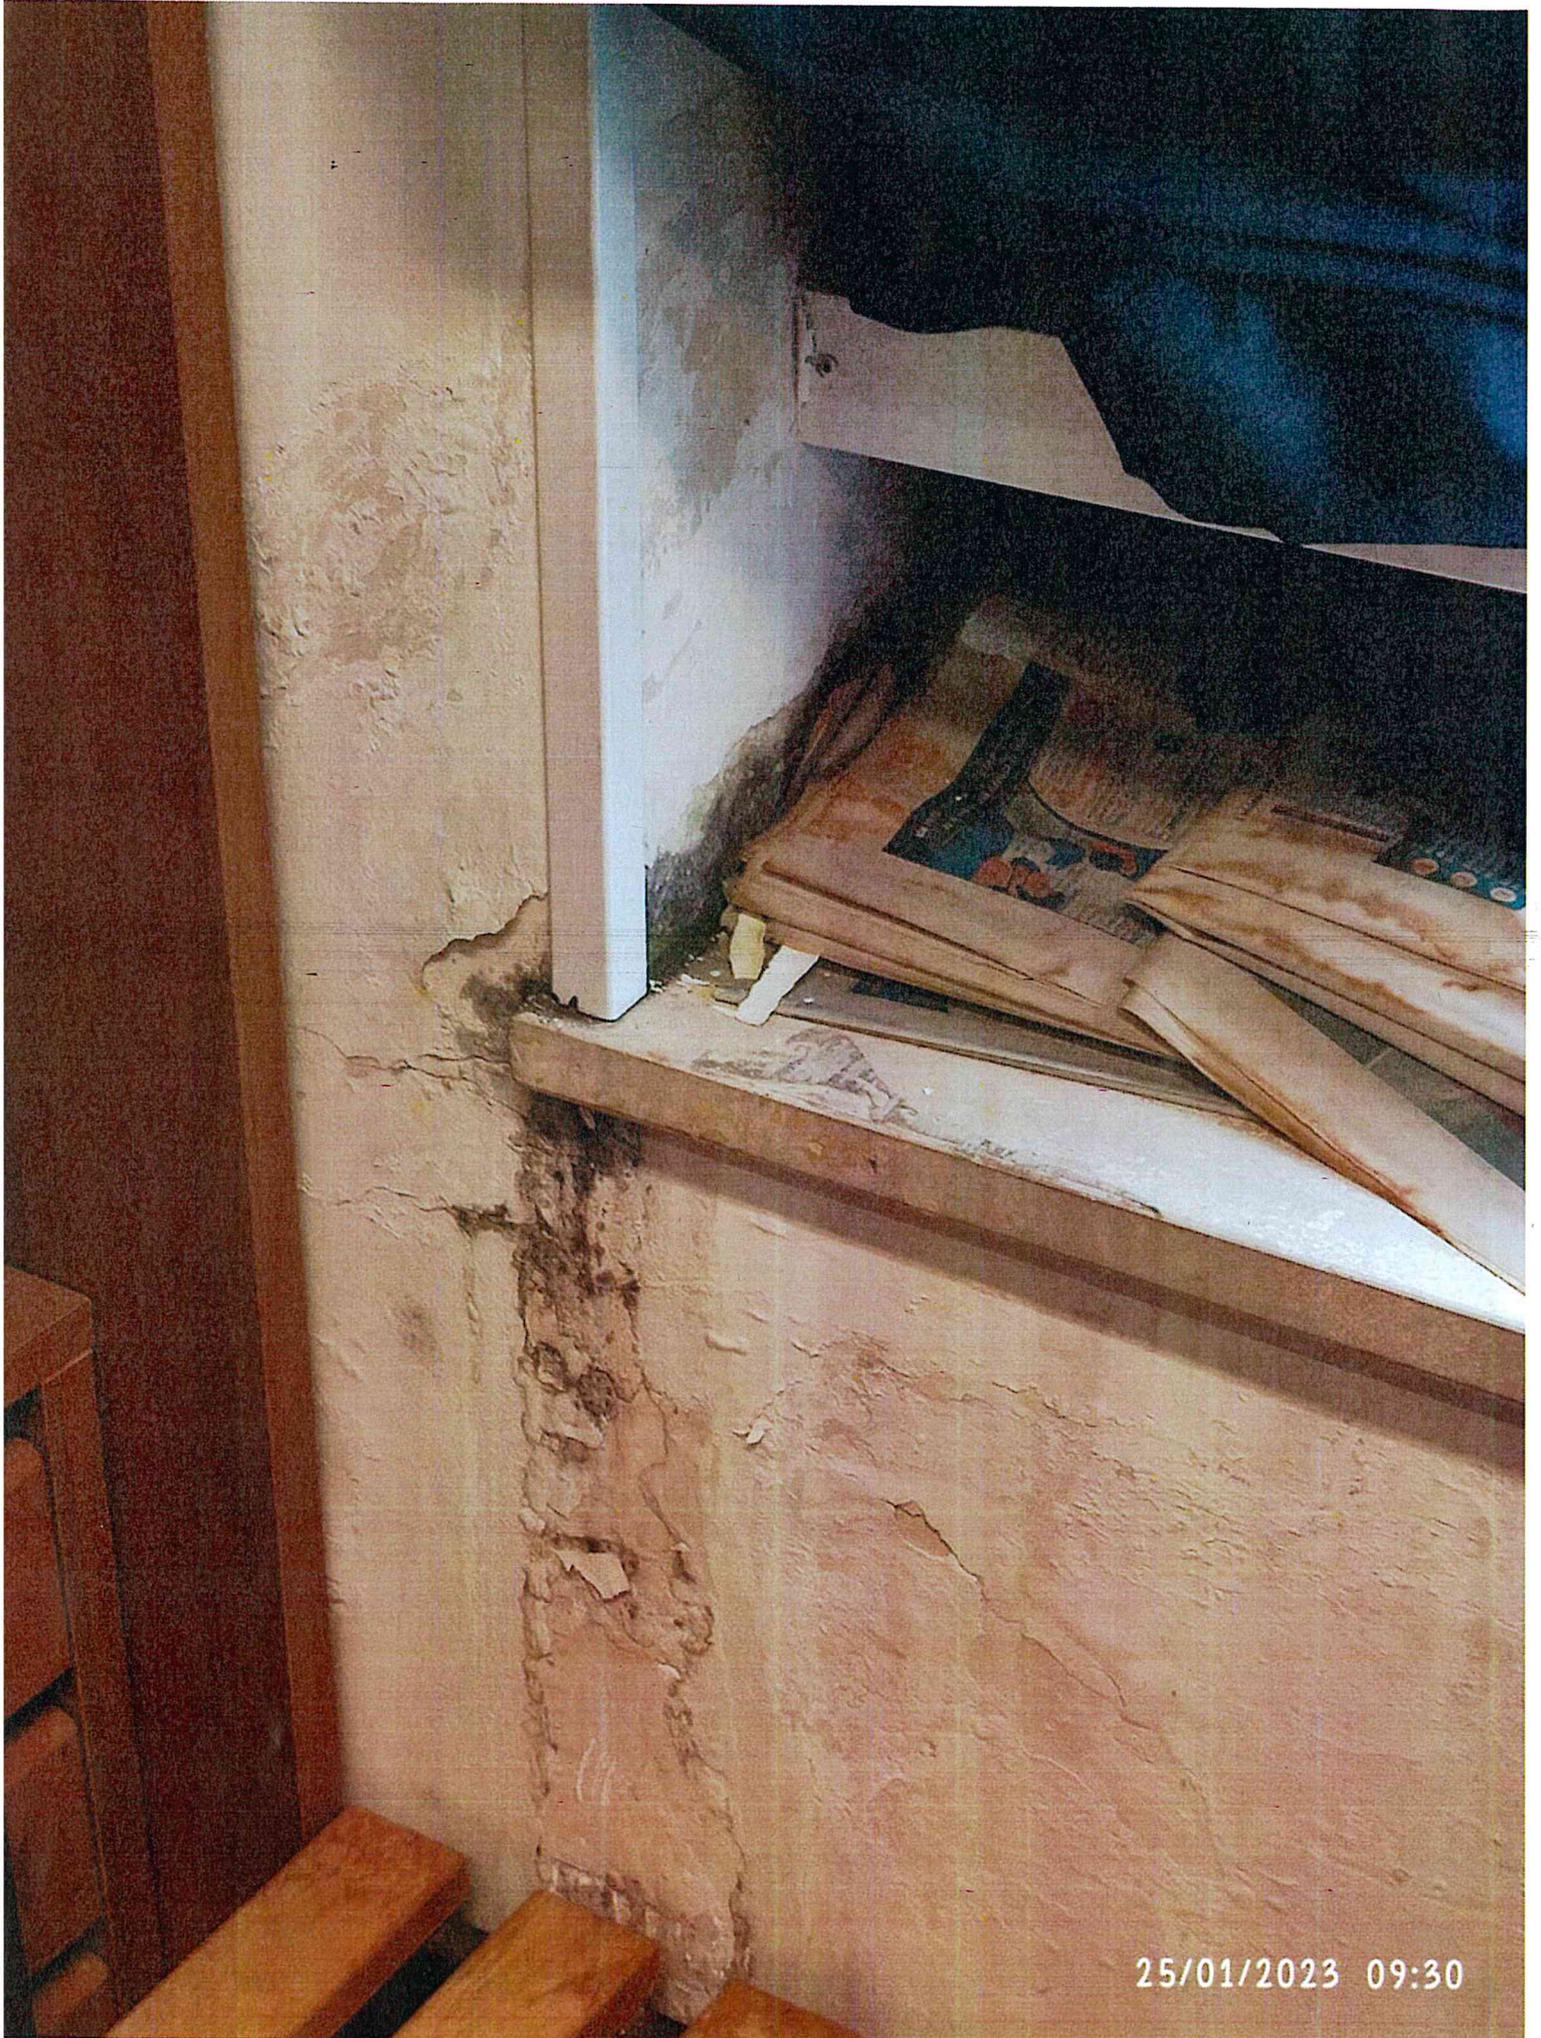
- a) Lo stabile è oggetto, nella totalità del suo perimetro, di infiltrazioni di acqua che dall'esterno giungono all'interno rendendosi evidenti soprattutto nelle linee di unione tra i soffitti e le pareti, e in particolar modo in prossimità degli infissi  
Tali infiltrazioni non rendono i locali rispondenti ai requisiti dei luoghi di lavoro indicati nell'Allegato IV del D.Lgs. 81/08 co. 1.3.1.3. (*“essere ben asciutti e ben difesi contro l'umidità”*)

- b) All'esterno della struttura, in più punti si notano i distacchi parziali delle mattonelle che costituiscono il rivestimento.
- c) Nella struttura esterna si riscontrano parti in ferro, componenti essenziali del cemento armato, scoperte ed esposte all'aggressione dell'umidità atmosferica.

Pur apprezzando l'impegno profuso atto a fornire ambienti di lavoro più confortevoli, noi RLS, ritenendo preoccupante la situazione visibilmente riscontrata ma non essendo tecnici per stabilire la reale entità dei danni, suggeriamo di richiedere in tempi brevi l'intervento di personale tecnico specializzato, al fine di verificare lo stato della struttura nella sua totalità, tenendo conto di quanto segnalato nella presente per garantire la salute e la sicurezza dei lavoratori e soprattutto tranquillizzarli dall'eventualità di pericoli incombenti segnalatici durante il sopralluogo.
